Relazione

di stima del più probabile valore di mercato di beni immobili rustici siti in Comune di Sant'Urbano (PD) di proprietà della

Bologna, martedì 30 maggio 2023
Dr. Agronomo Marco Casali

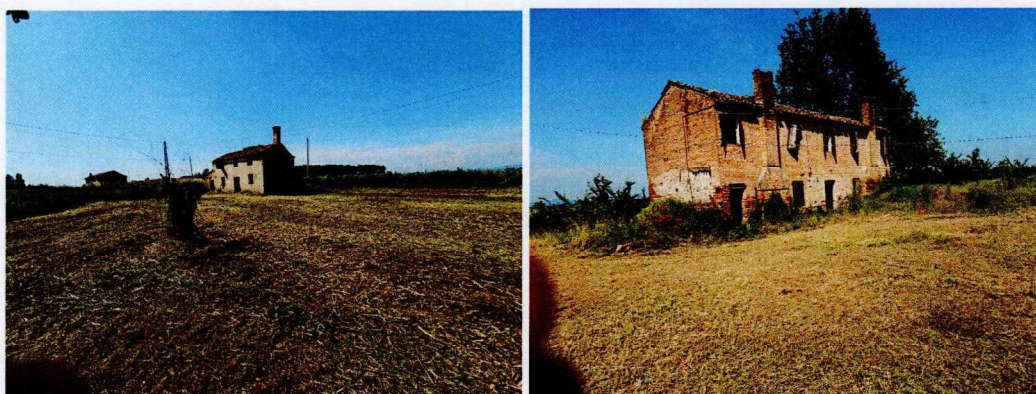
Le unità immobiliari di cui al mappale 329 e 330 paiono più assimilabili alla categoria F/2 - Unità collabenti – fabbricati che, per le caratteristiche di fatiscenza, situazione strutturale non sono più in grado di produrre reddito; ciò consta anche dalle verifiche svolte sui luoghi, così come testimoniano le fotografie che si riportano di seguito.

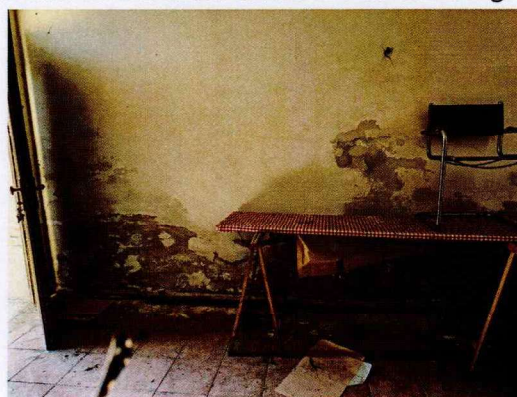
In merito alle consistenze rilevate, a parte le due unità sopra indicate che sono assimilabili quindi a fabbricati diruti, si è riscontrata la presenza di due unità abitative con annessi garage che sono all'attualità inabitati. All'interno delle stesse unità sono state rilevate infiltrazioni di umidità che sono molto probabilmente ascrivibili ad un coperto non perfettamente in ordine. Parimenti la stessa situazione si è verificata nella parte destinata ad uffici. Oltre a problemi di umidità dall'alto, pare vi siano anche problemi di infiltrazione dal basso. Lo stato perdurante di inutilizzo poi non fa che aggravare l'ammaloramento delle strutture murarie.
